## **NOTA TECNICA**

### **DESlizAMIENTO DE TIERRAS EN URBANIZACION JAIZUBIA. IRUN (GIPUZKOA)**

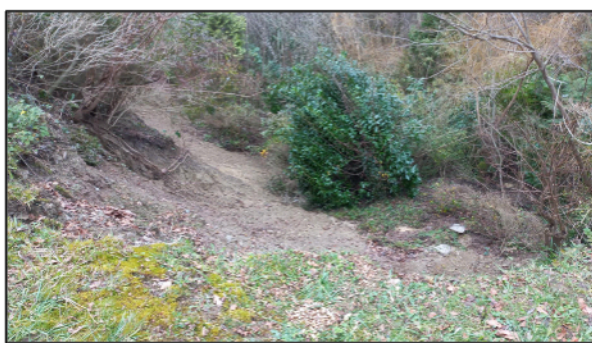
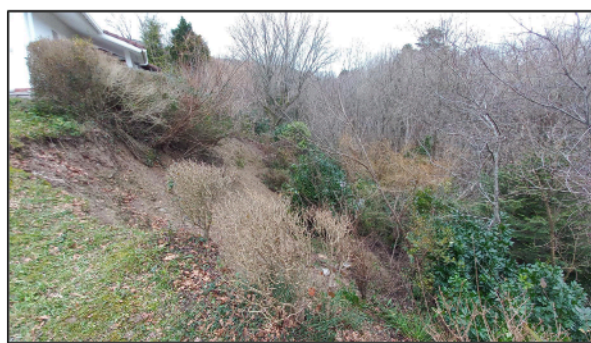
El deslizamiento de tierras, muy aparatoso e impactante, ha afectado aparentemente a la capa de suelos y roca meteorizada del terraplén, deslizando pendiente abajo, dejando una cicatriz de deslizamiento junto al borde de las antepuertas de la vivienda. Igualmente, se aprecian fisuras longitudinales en el jardín de la vivienda, paralelas a la cicatriz del deslizamiento.

La capa de material deslizado tiene un espesor de 0,25-2,00 mtrs., y está compuesta por tierra vegetal y arcillas procedentes de la meteorización del sustrato rocoso infrayacente, así como materiales del relleno que se ejecutó en la urbanización de las antepuertas de la vivienda. La magnitud del deslizamiento no es mayor debido a la escasez de suelo de estos terrenos, dada la elevada pendiente de los terrenos en este sector de Irun-Hondarribia.

Como sistema de remediación del deslizamiento existente, de cara a afianzar la estabilidad y la seguridad de las antepuertas de la vivienda, teniendo en cuenta las pendientes de la zona y escasez de espacio para desarrollar los trabajos, se propone la ejecución de una escollera de piedra caliza, en el terraplén de la zona deslizada al NE-SE de la vivienda.

Para la ejecución de esta escollera de contención, previamente se deberán retirar los materiales ya deslizados (tierra vegetal y arcilla de meteorización, rellenos de origen antrópico), en una franja no inferior a 2,00-3,00 metros, hasta llegar al sustrato rocoso moderadamente meteorizado o sano. Una vez llegados a esta cota, se generará una bancada, con contrapendiente hacia el desmonte (3H:1V), sobre la que se ejecutará la base de la escollera. A partir de aquí se continuará con la misma, hasta una altura teórica de 4,00-8,00 mtrs., aprovechando la contrapendiente de la cimentación, dejando un talud visto 1H:5V (1H:3V alternativo). La cimentación de esta escollera de piedra caliza se ejecutará
